# Bürgerversammlung Gemeinde Ulten

31. Juli 2025

# Das Kraftwerk St. Pankraz und der Zoggler Stausee

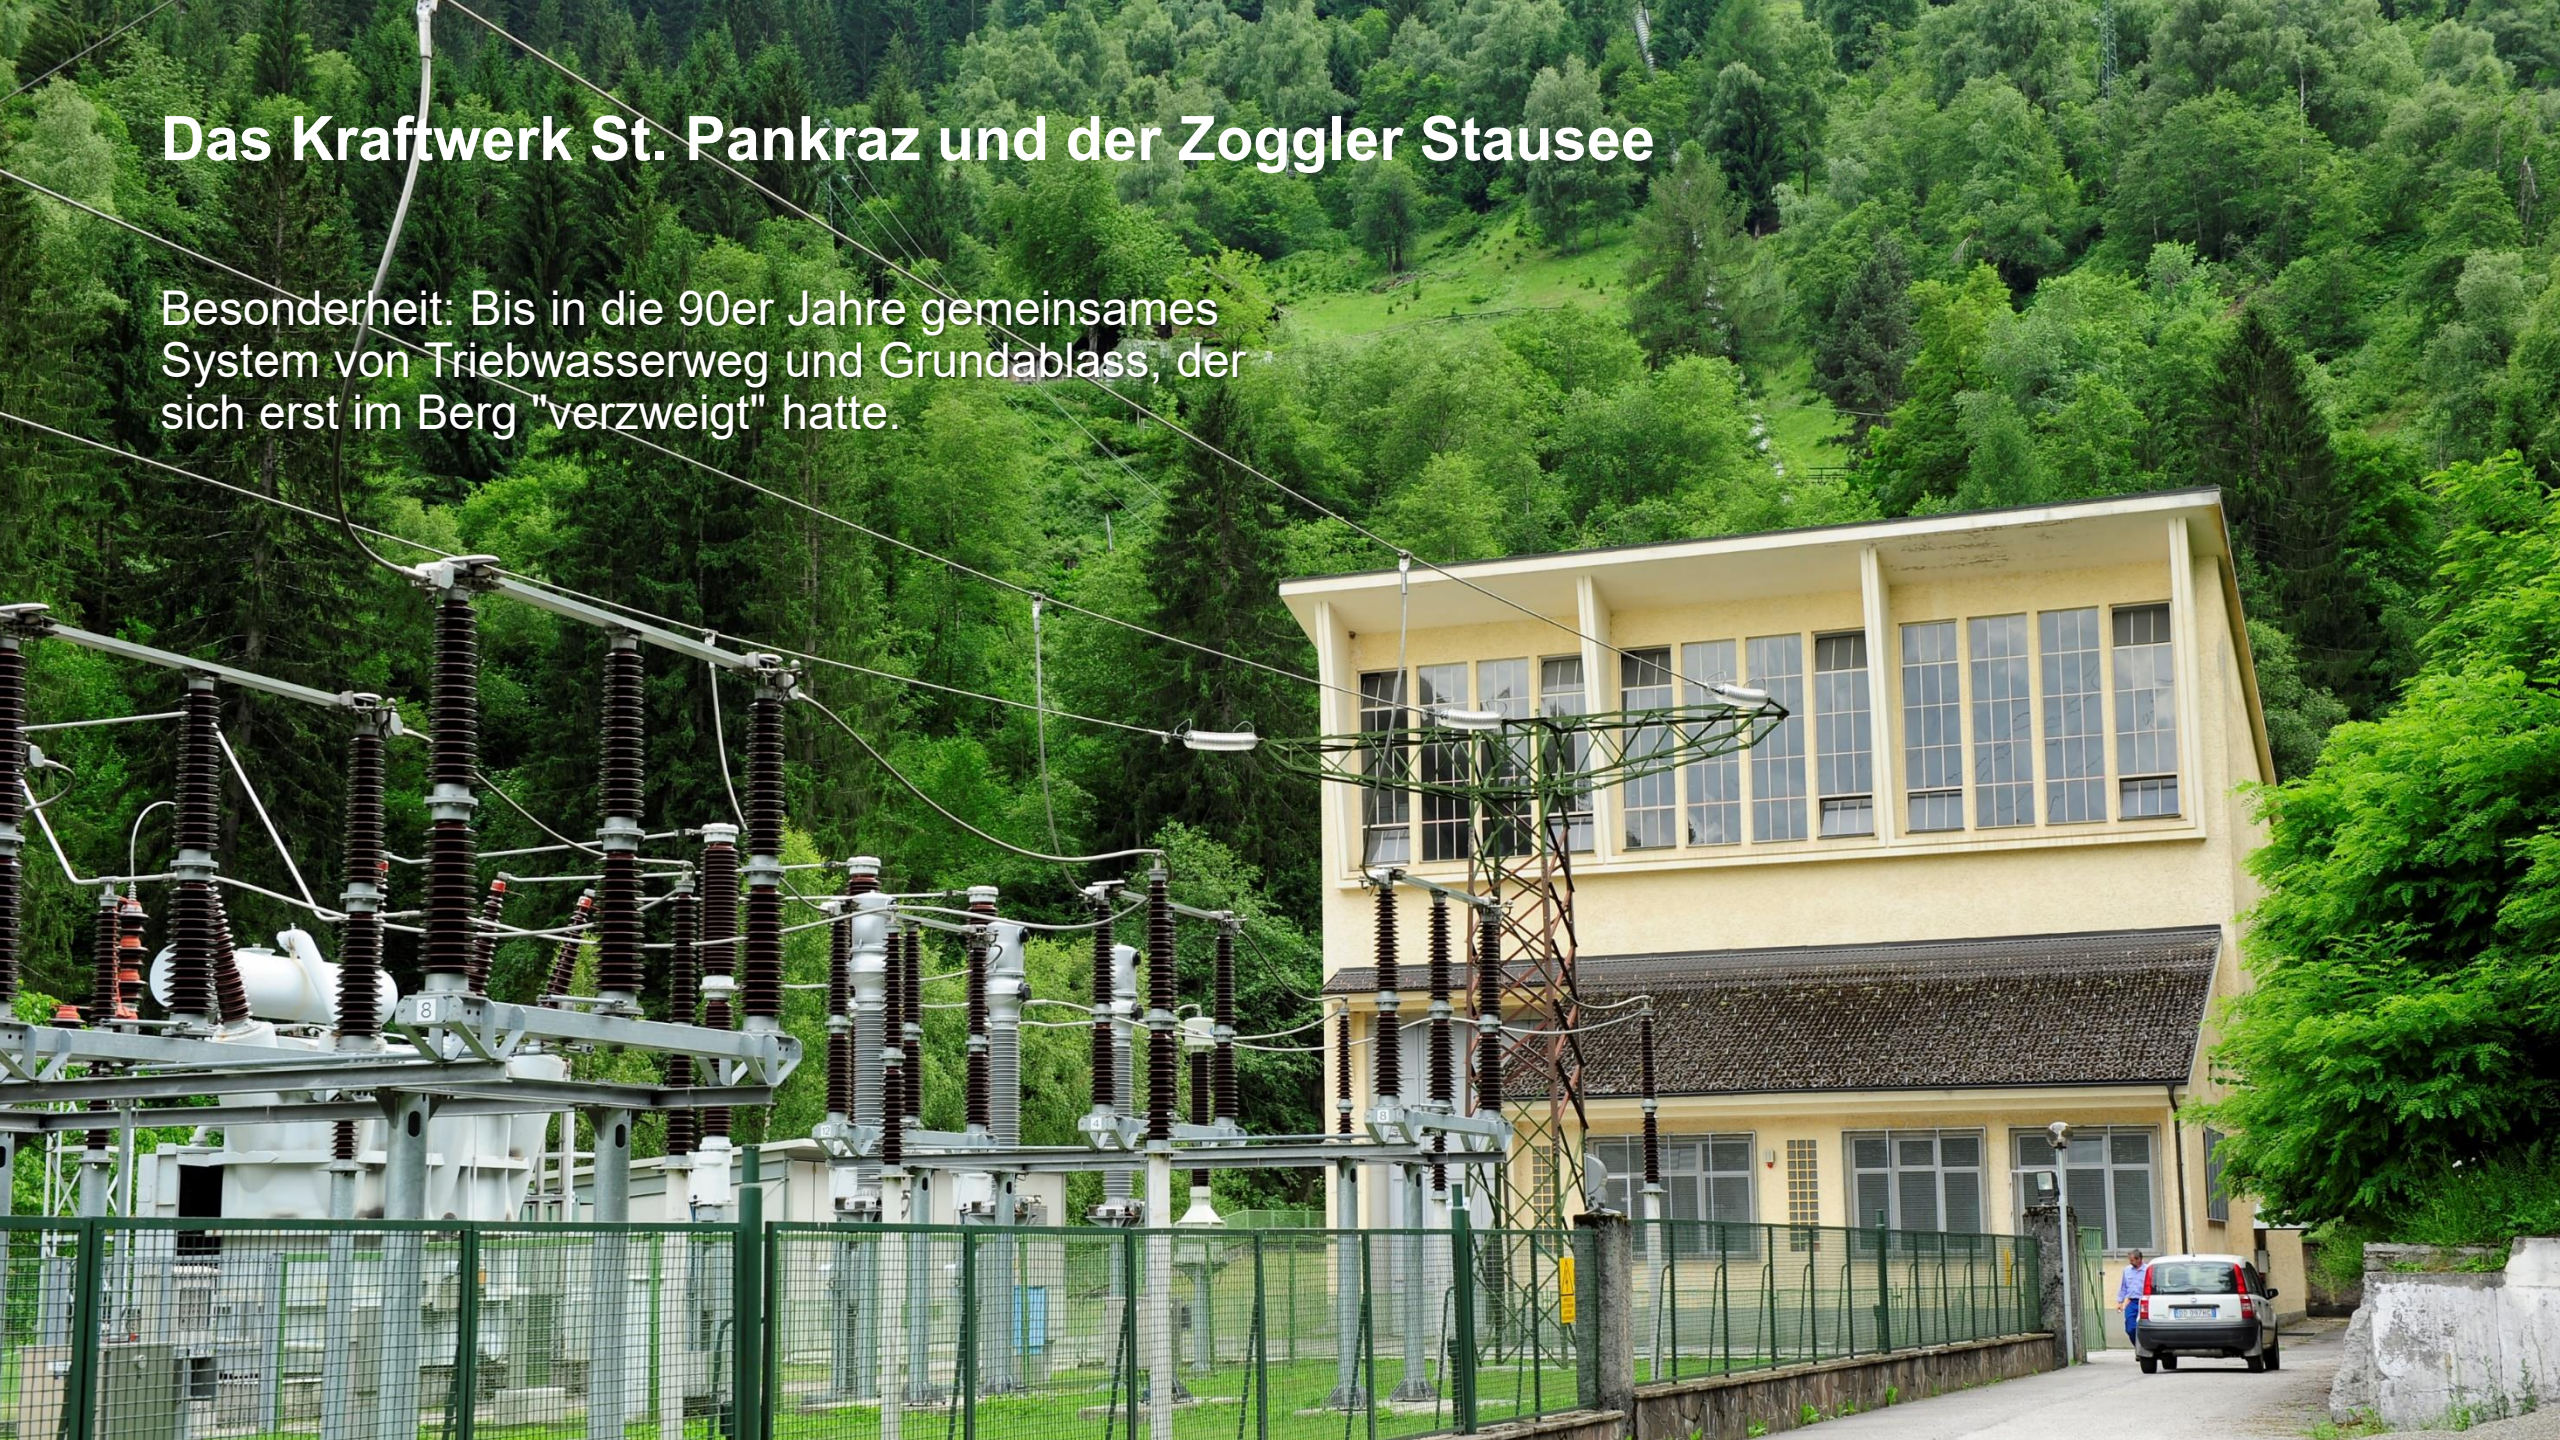
# Das Kraftwerk St. Pankraz und der Zoggler Stausee

Besonderheit: Bis in die 90er Jahre gemeinsames System von Triebwasserweg und Grundablass, der sich erst im Berg "verzweigt" hatte.

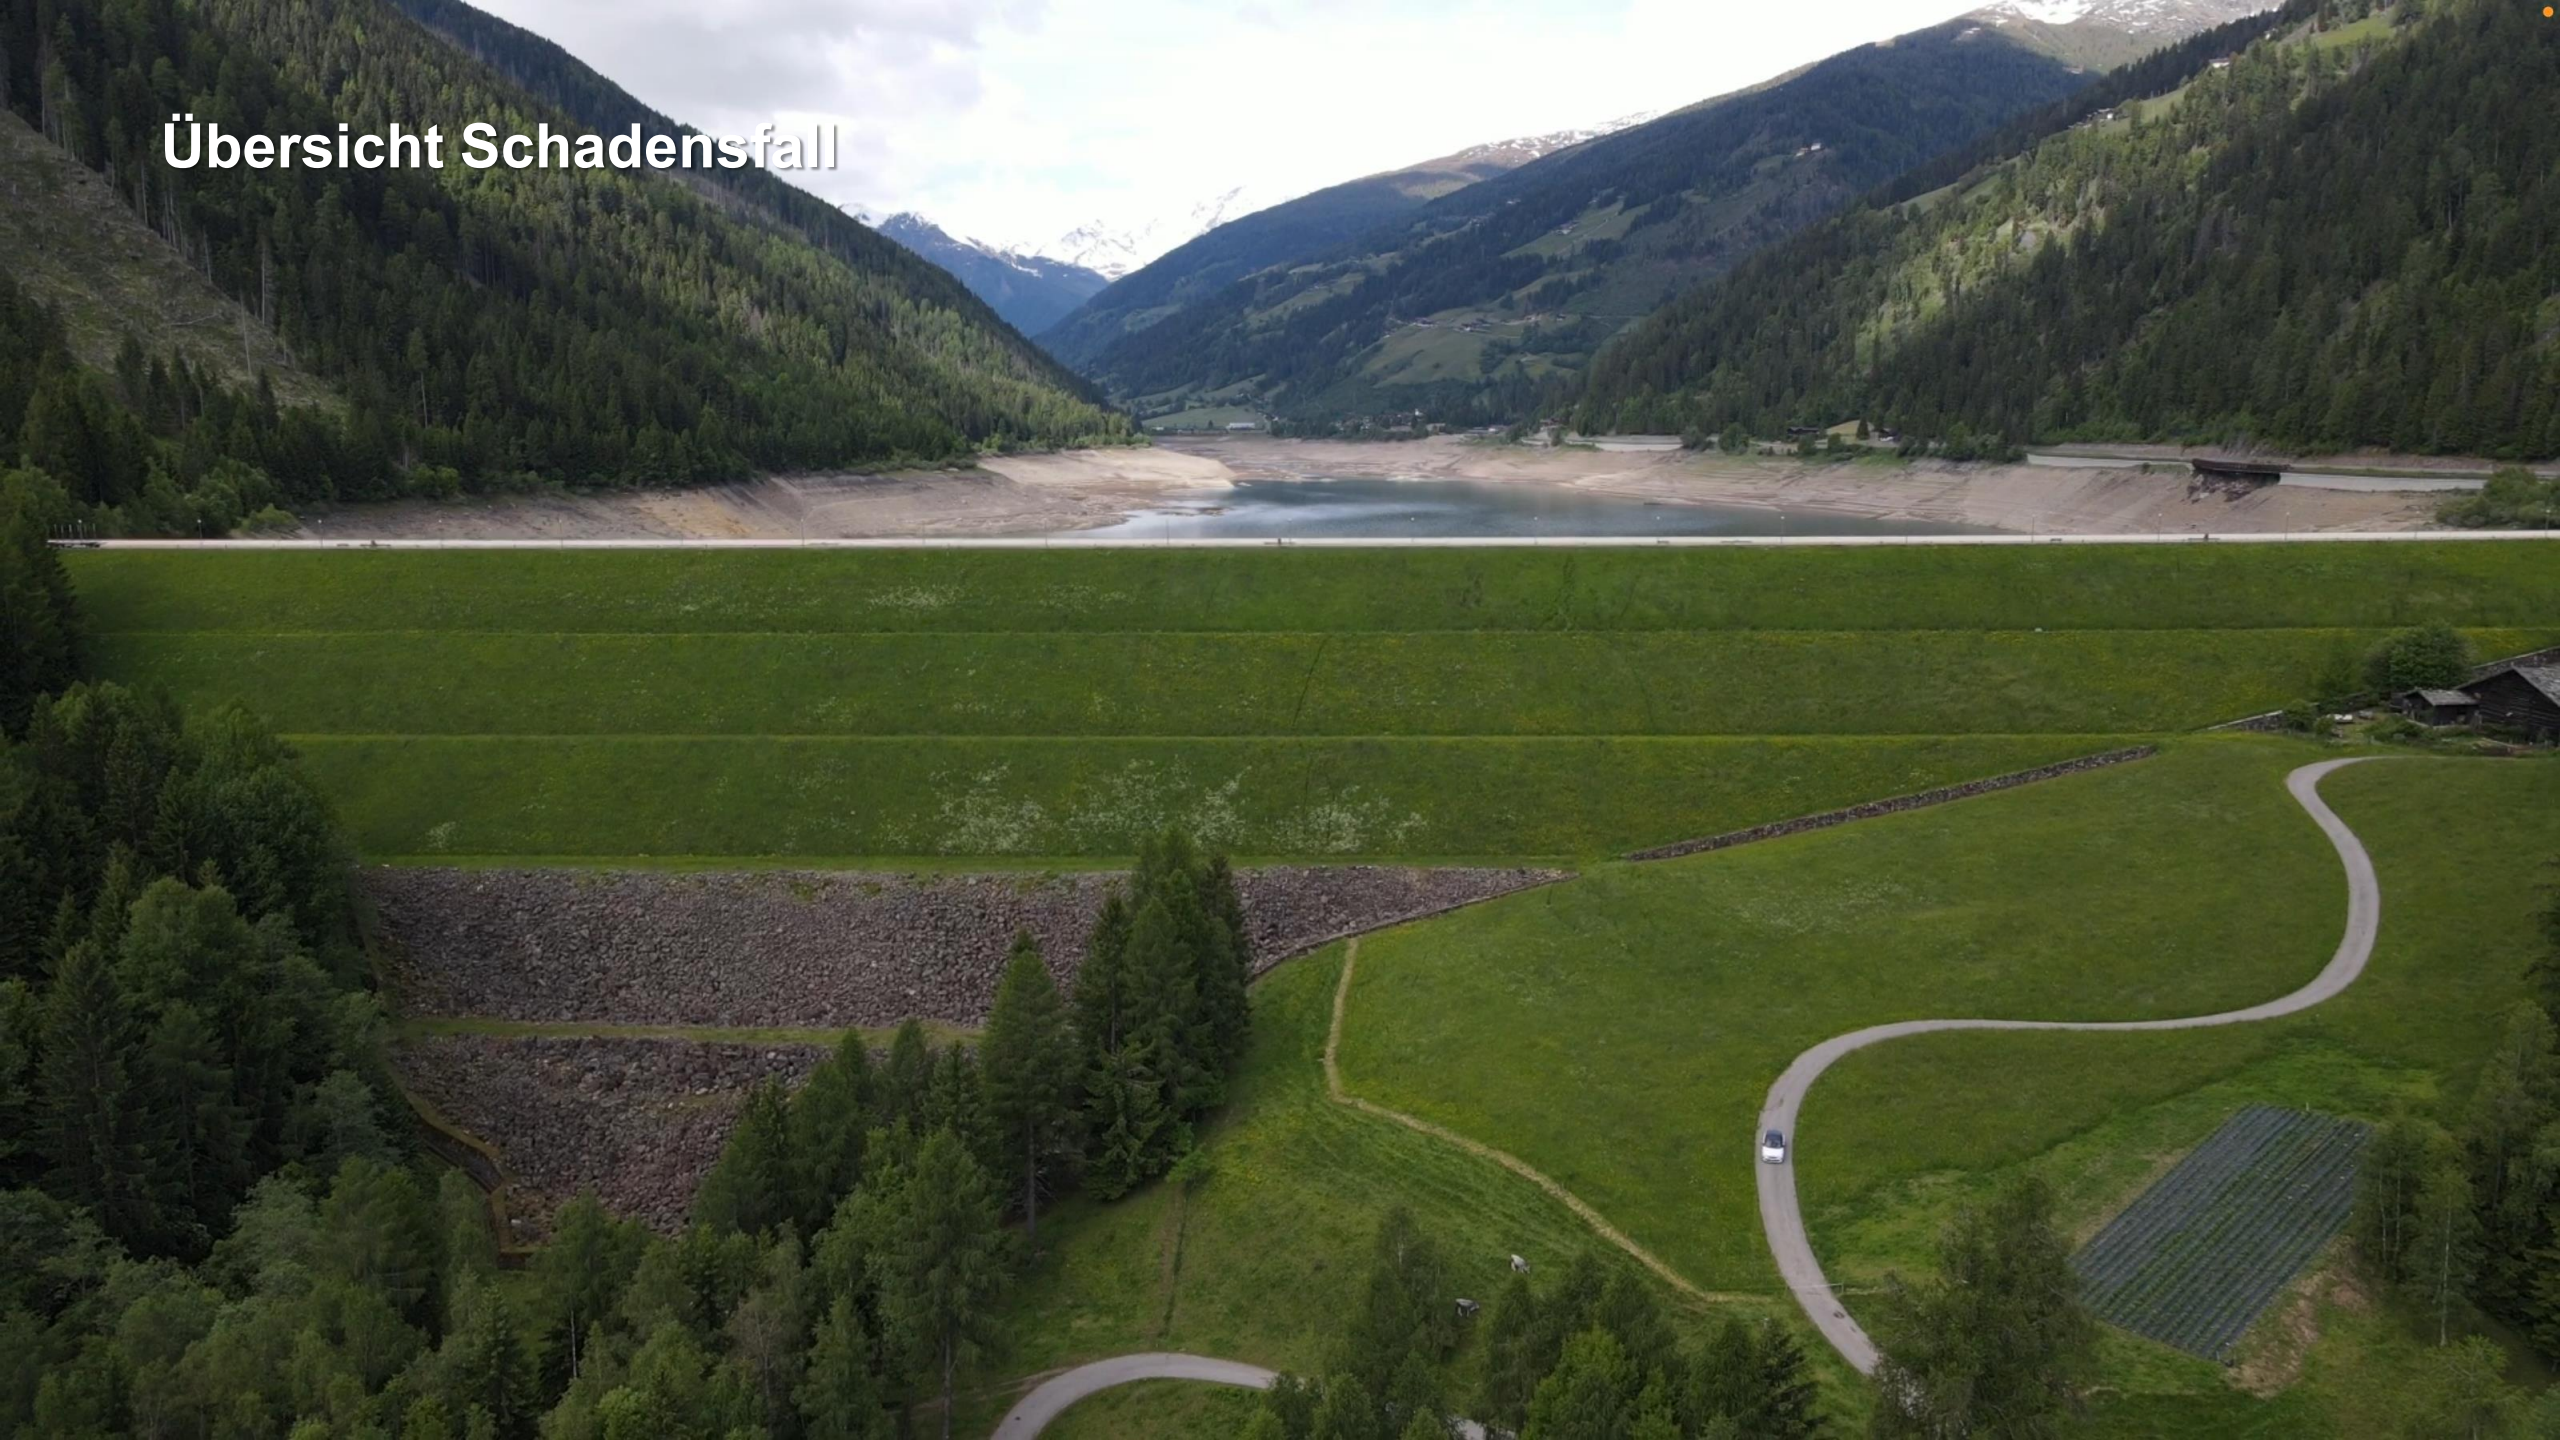
# Übersicht Schadensfall

Am 13. Mai kam es in der **Apparatekamer der stillgelegten Schleuse des alten Triebwasserwegs** zu einem plötzlichen Wassereinbruch.

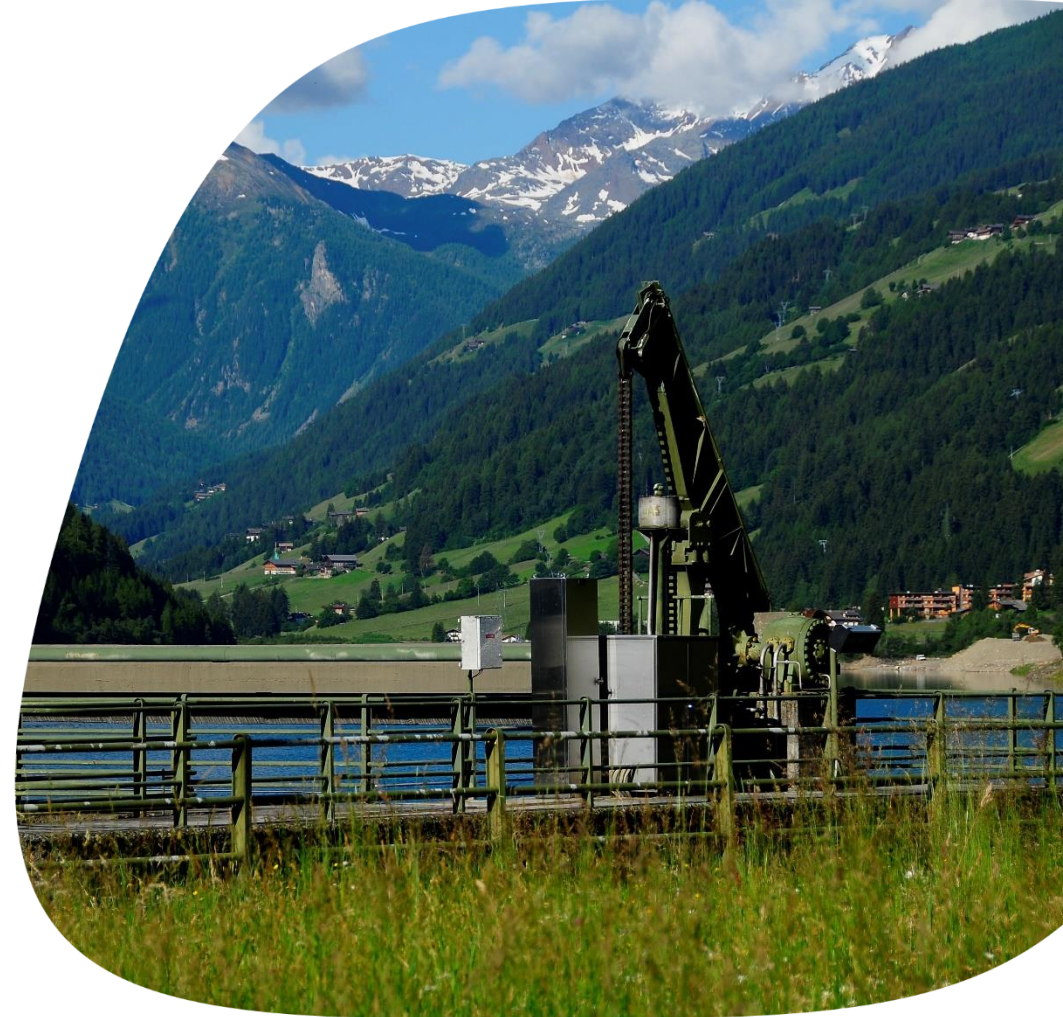
- Gegen Mittag des 13. Mai wurde seitens eines Staudammwärters beim wöchentlichen Kontrollgang eine höhere Sickerwassermenge als üblich festgestellt. Beim wöchentlichen Kontrollgang die Woche davor (7. Mai) war der Wert noch im Normalbereich. Es wurde umgehend angeordnet, die Messung zu wiederholen.

- Im Laufe des Nachmittags wurden die Messungen kontinuierlich wiederholt und da die Werte deutlich anstiegen, wurde hat ein Staudammwärter **Alarm** geschlagen und der Stollen wurde verlassen.

- Gegen 16:30 kam es zum ersten Wasserausbruch mit einigen Kubikmetern. Um 16:30 wurden alle zuständigen **Behörden und Zivilschutzorgane** informiert.

- Maximale Wassermengen bis 15 m<sup>3</sup>/s bei durchgehender Überwachung.

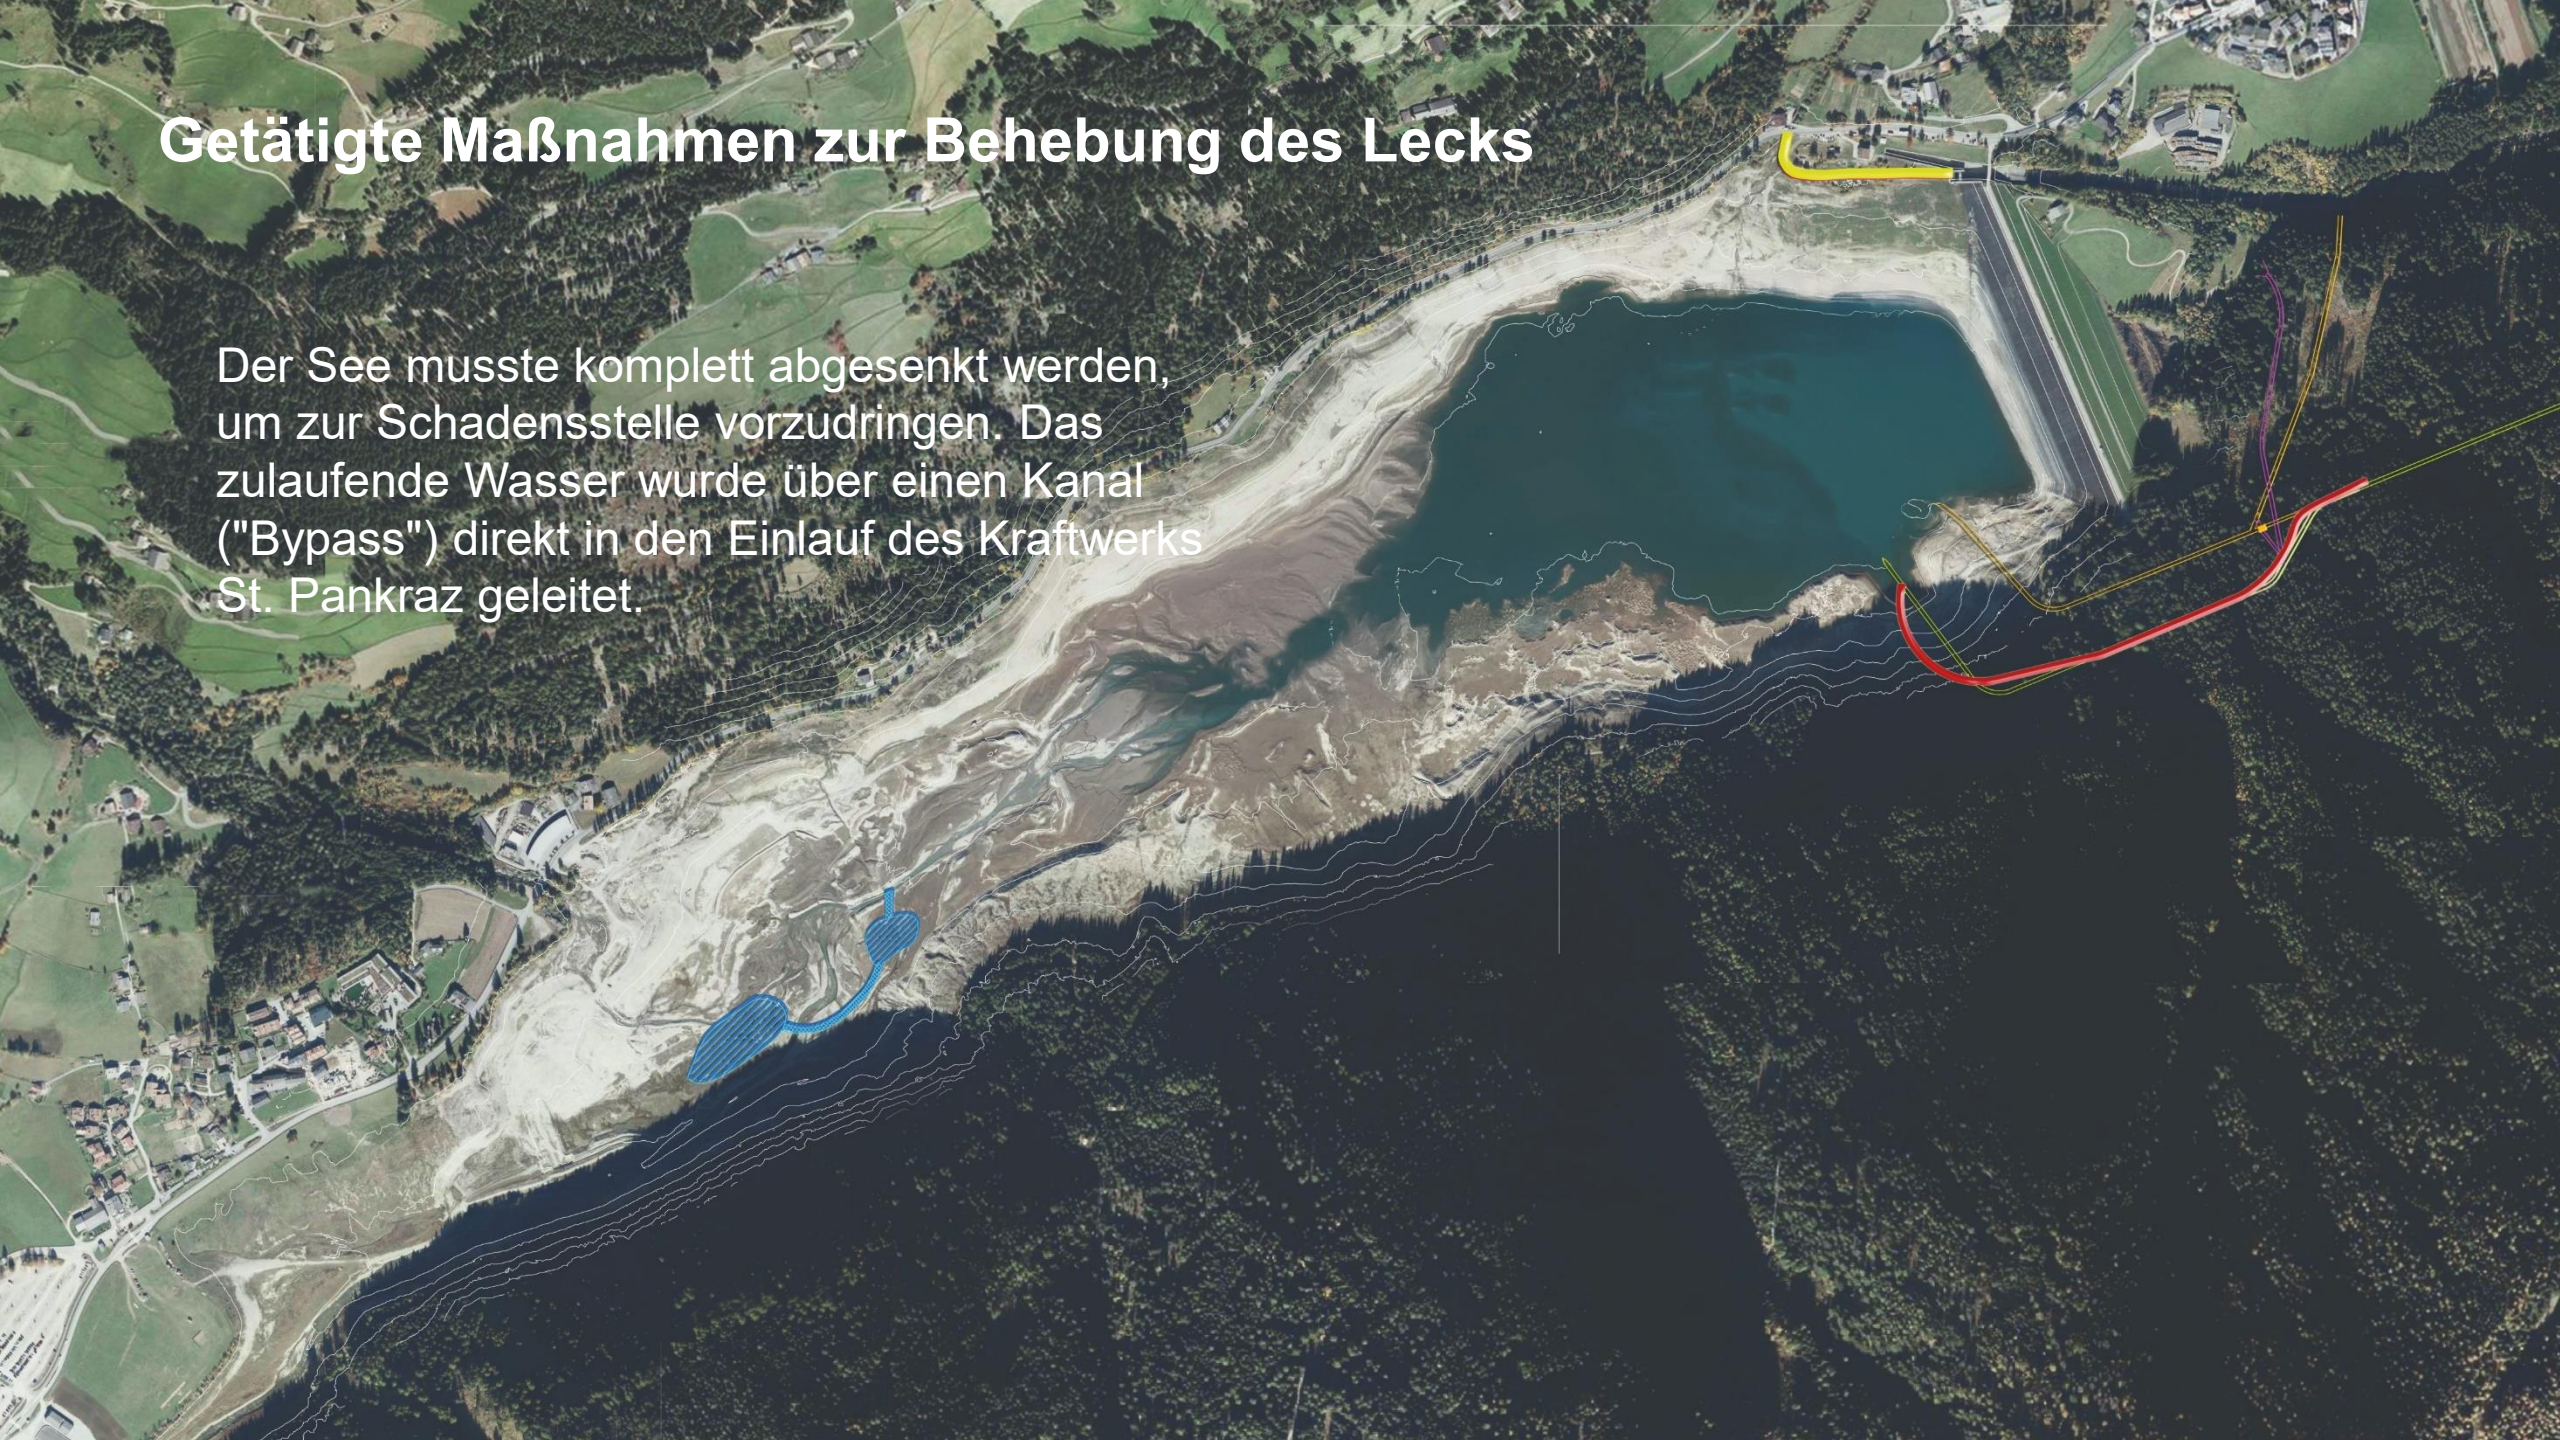
# Getätigte Maßnahmen zur Behebung des Lecks

Der See musste komplett abgesenkt werden, um zur Schadensstelle vorzudringen. Das zulaufende Wasser wurde über einen Kanal ("Bypass") direkt in den Einlauf des Kraftwerks St. Pankraz geleitet.

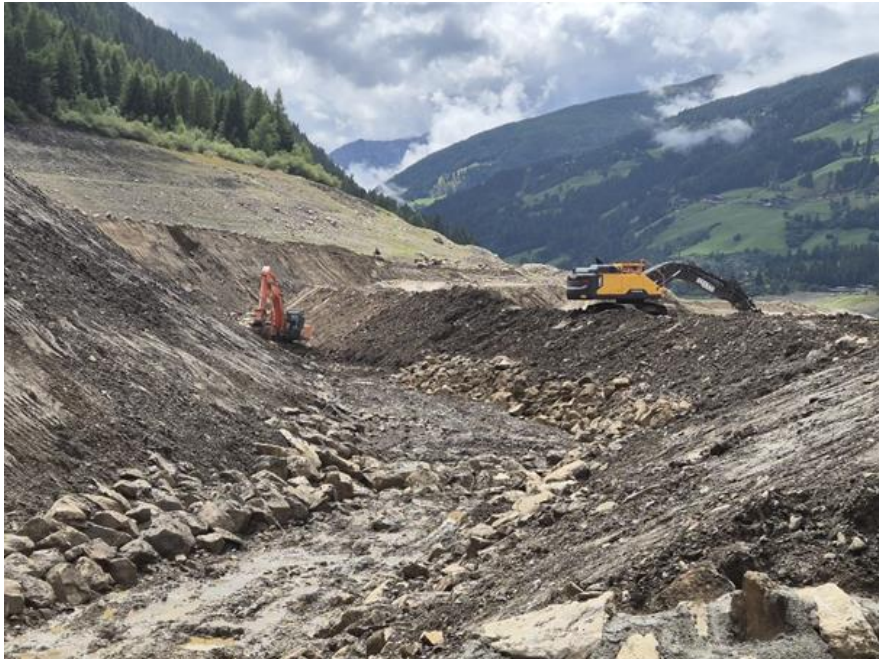
Kanal, der gebaut wurde, um das Wasser der Falschauer zum Einlaufbauwerk zu bringen.

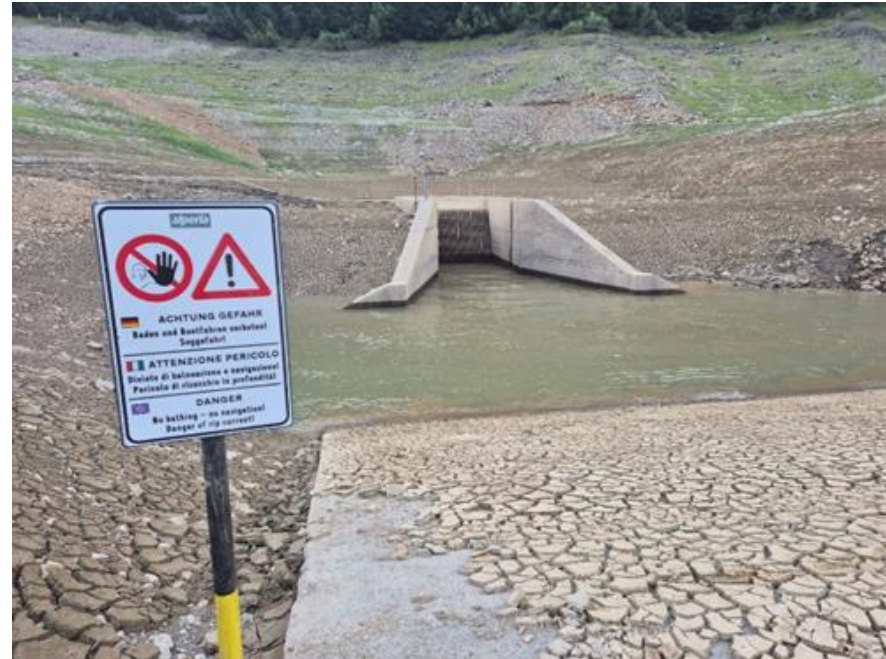
Einlaufbauwerk zum Triebwasserstollen, der das Wasser nach Sankt Pankraz leitet.

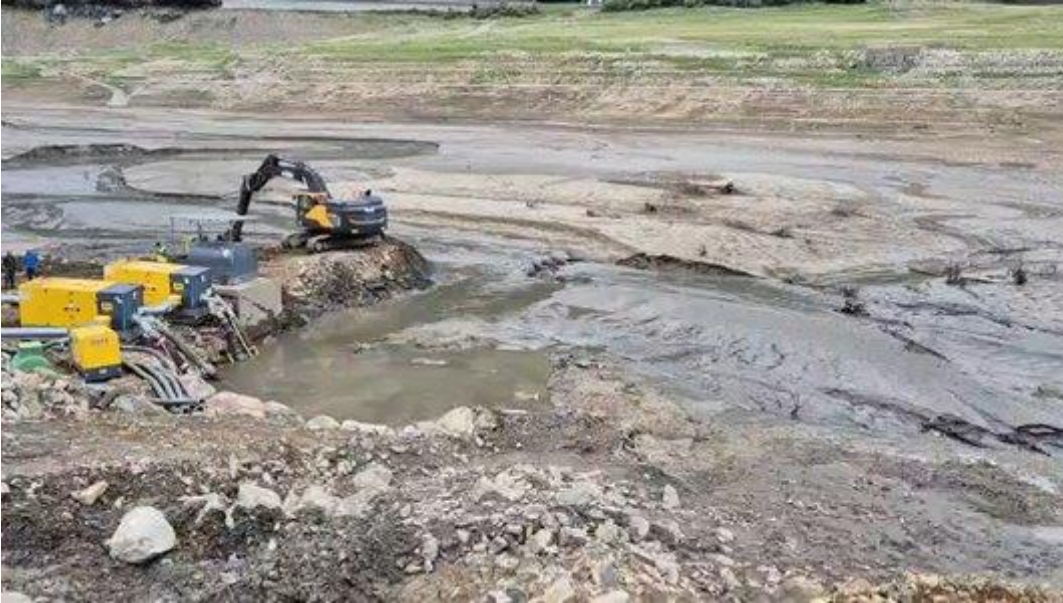
Pumpen für  
die Wasserhaltung

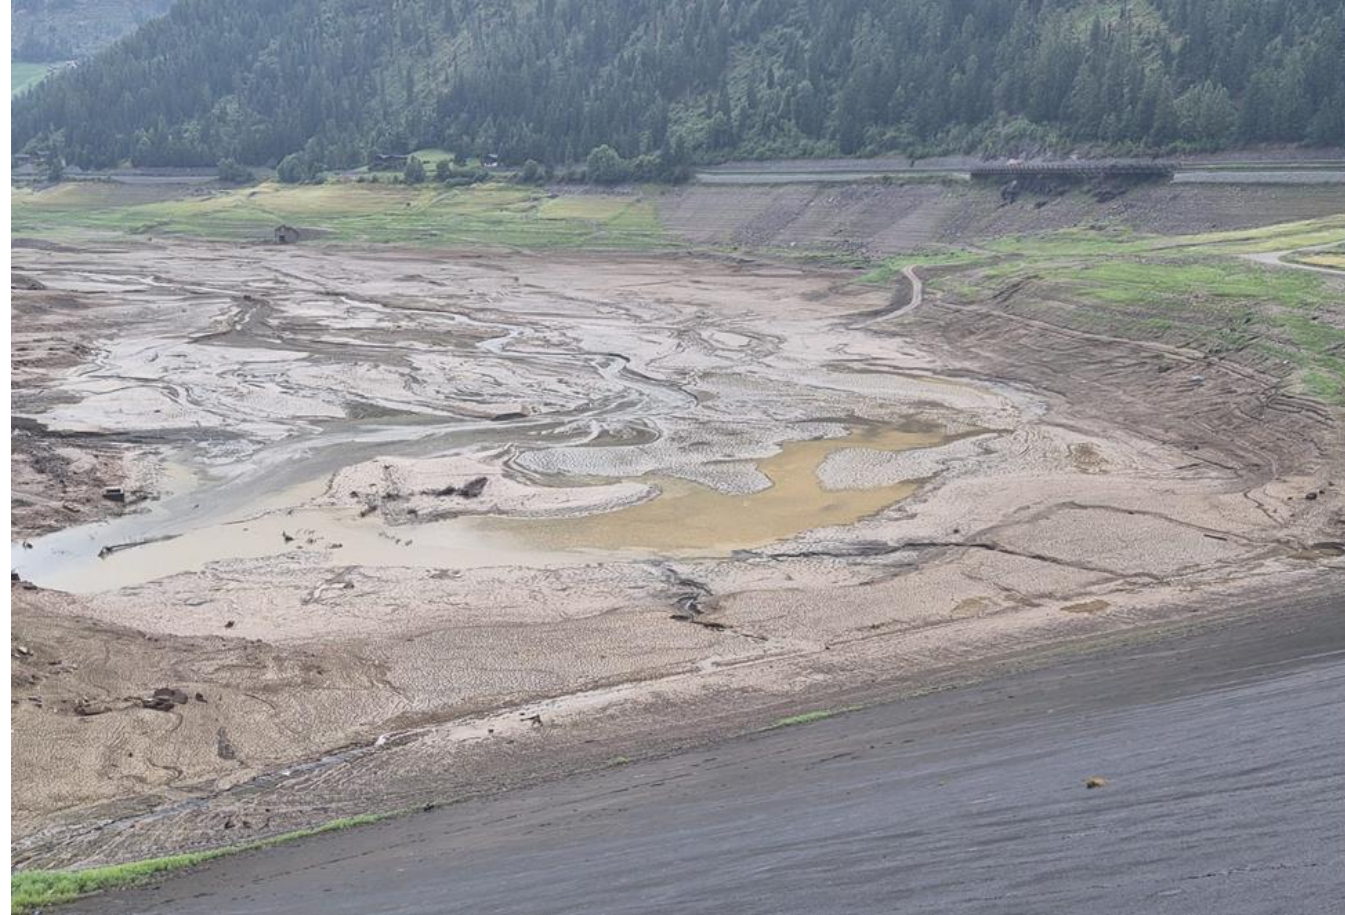
See leer am 24.07.2025
